Das Flugzeugwrack am Strand von Usedom

Manfred Kanetzki

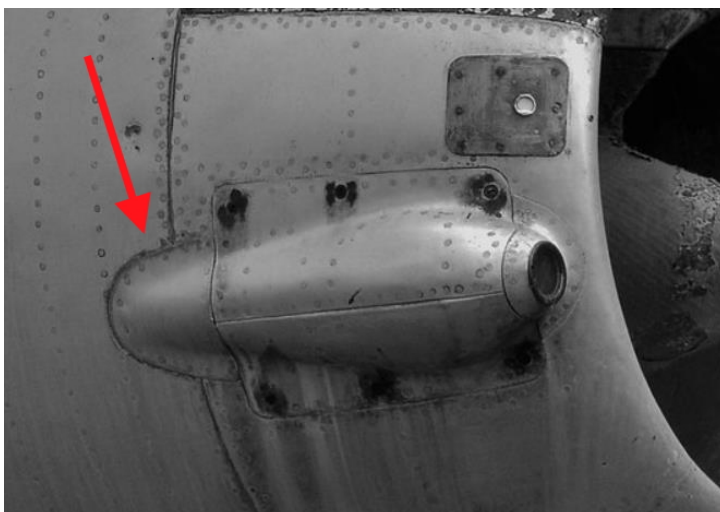
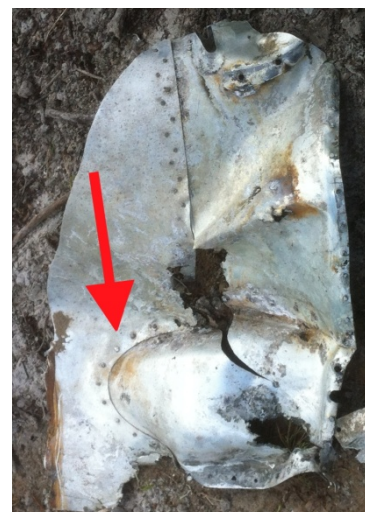
Am 11. Juni 2019 wurden am Strand der Insel Usedom, im Bereich Peenemünde, einige Wrackteile eines Flugzeuges geborgen. Nach einer Besichtigung der Einzelteile beim Munitionsbergungsdienst in Mellenthin war klar, dass es sich hier um die Trümmer einer MiG-19 handelt. Anhand der Reste der Abdeckung für die Schießkamera war die Zuordnung zu einer MiG-19P oder PM möglich, da nur diese Versionen eine Schießkamera an der vorderen rechten Bugseite besaßen.

Die Schießkamera einer MiG-19P und ein Teil der aufgefundenen Abdeckung

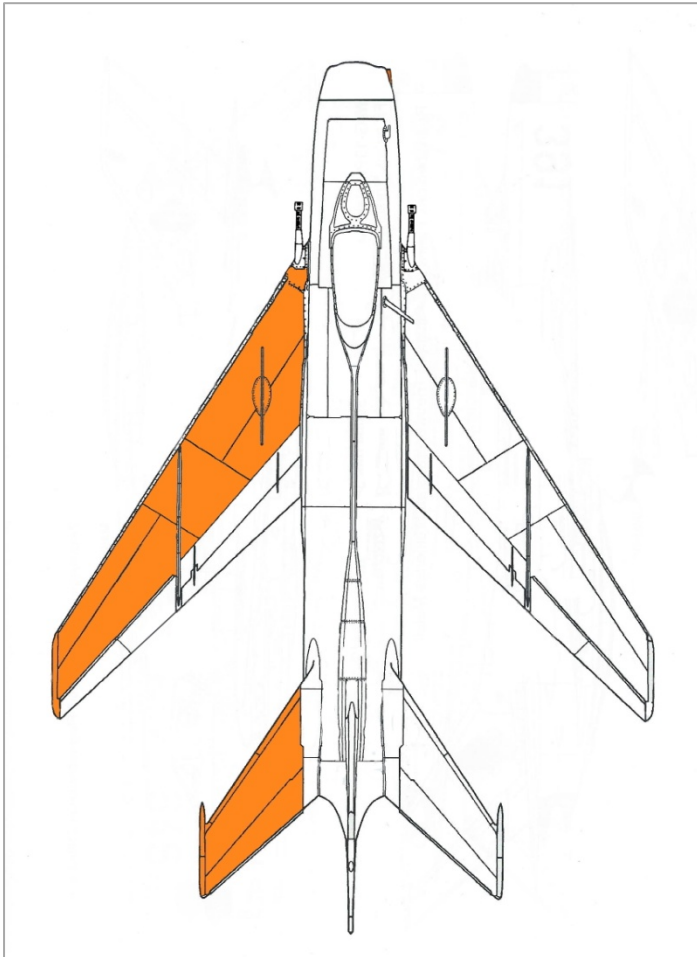
Einige aufgefundene Teile an einer MiG-19P

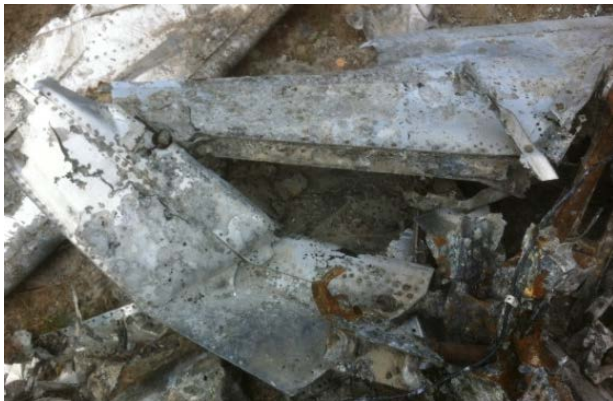
Teile vom Höhenruder

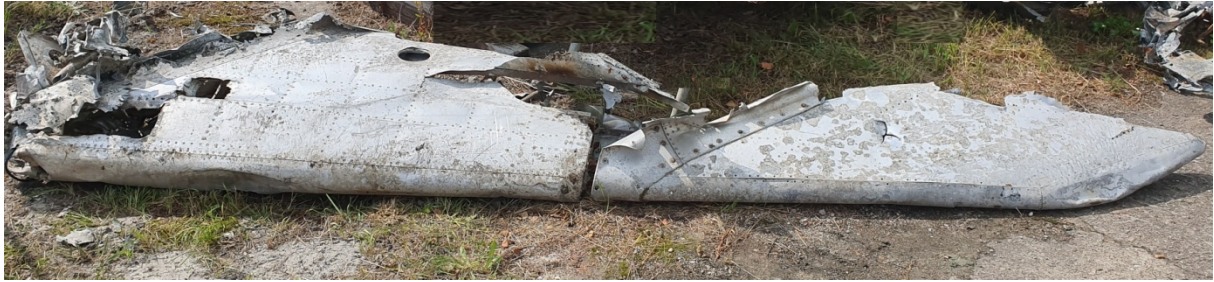
Die linke Tragfläche

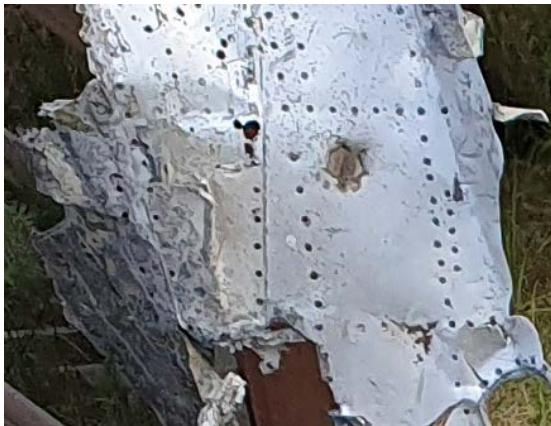
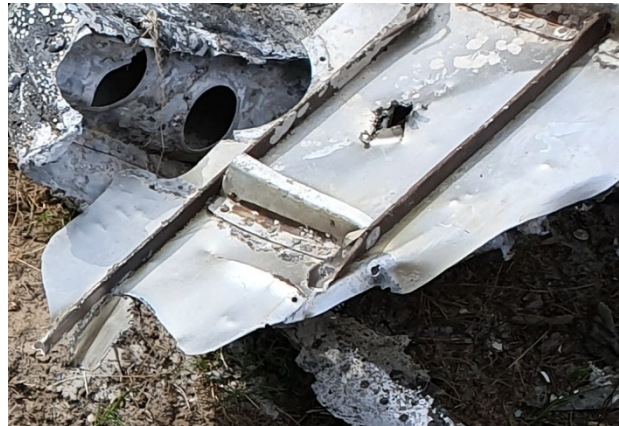
Bei der Untersuchung der Wrackstücke wurden an einigen Teilen Einschusslöcher festgestellt. Sie sind ein eindeutiger Beleg dafür, dass das Flugzeug mit einer 30-mm-Bordkanone abgeschossen wurde. Eine MiG-19P besaß zwei von diesen 30-mm-Maschinenkanonen NR 30.

Ein Einschussloch von außen (li.) und von innen (re.)

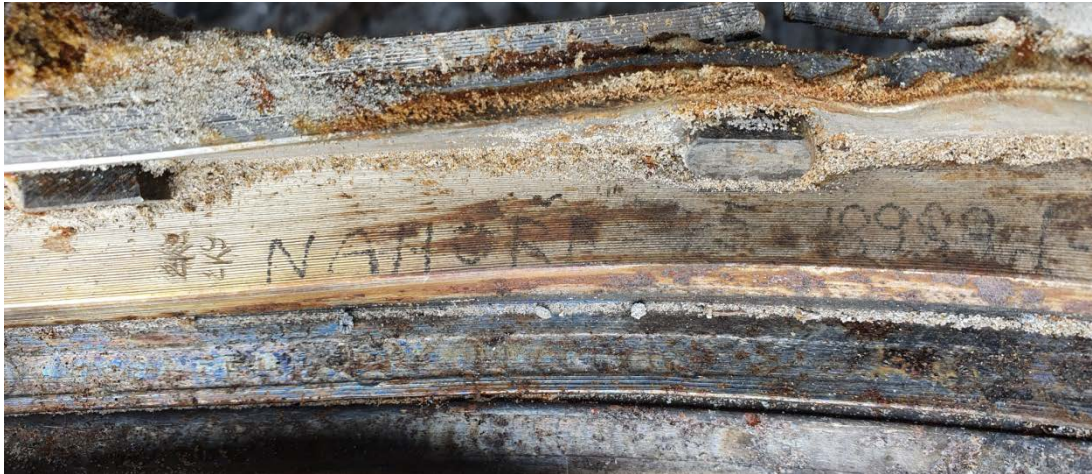
Auf einem Teil vom Triebwerk konnte man die Buchstaben NAHORE und einige Zahlen erkennen. "Nahore" ist ein tschechisches Wort und bedeutet "oben".

Die Inschrift "NAHORE" auf einem Teilstück des Triebwerkes
