Das Flugzeugwrack am Strand von Usedom

Manfred Kanetzki

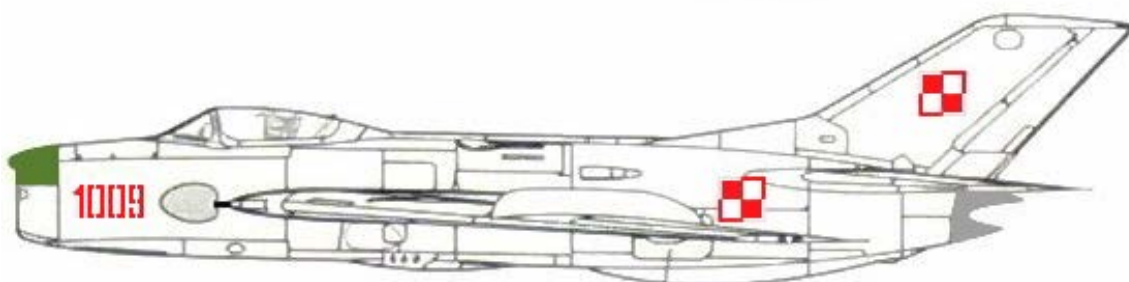
In der VR Polen waren von 1959 bis 1975 die Versionen MiG-19P und PM im Einsatz. Am 28. März 1973 ist eine MiG-19P mit der Nummer 1009 des 28. Jagdfliegerregimentes vom Flugplatz Słupsk-Rędzikowo bei einem Gefechtseinsatz über der Ostsee abgestürzt. Der Pilot

Hauptmann Jan Budek kam dabei ums Leben. Weitere offizielle Details sind zu dieser Katastrophe nicht bekannt.

Die polnische MiG-19P mit der Nummer 1009
